Infrarotkamera FLIR B335 bringt die Wahrheit über Wände und Fassaden ans Licht

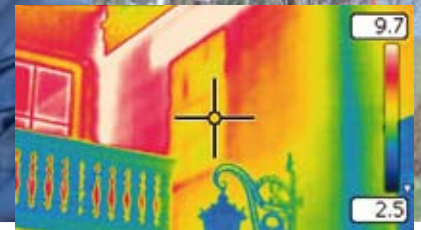
Ein ehemaliges Fenster - mit Backsteinen oder Putz in besserer Qualität zugemauert

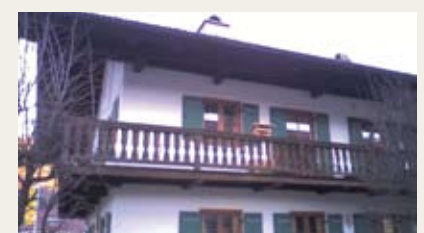
Fehlerhafte Isolierung über Balkonfenster
