FLIR Wärmebildkamera hilft bei der Suche nach Undichtigkeiten in italienischem Swimmingpool

Der Verwalter einer Ferienanlage auf der italienischen Insel Sardinien stellte ein Problem im Bereich des Swimmingpools fest: Er war undicht. Sehr sogar. Pro Tag verlor er fast 19.000 Liter Wasser. Diese Ferienanlage befindet sich im Dorf Porto Rotondo an der Costa Smeralda, der nordöstlichen Küste Sardinien, einem sehr beliebten und darum verhältnismäßig teuren Urlaubsziel. Das Problem wurde zu Beginn des Sommers entdeckt, kurz vor der Hochsaison, also musste das Leck schnellstmöglich noch vor Ankunft der Gäste behoben werden.

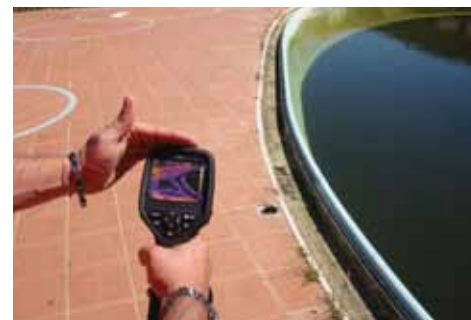
Die FLIR E60 ist eine extrem vielseitig einsetzbare Wärmebildkamera mit einer Vielzahl von Anwendungsmöglichkeiten.

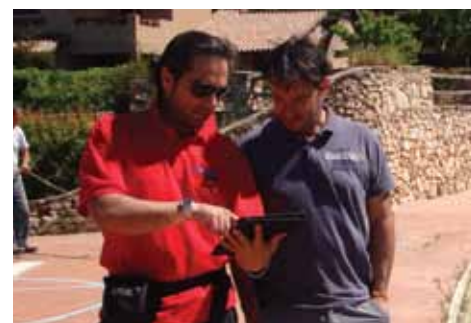
Die FLIR E60 Wärmebildkamera konnte die undichten Stellen eindeutig lokalisieren.

Fabrizio Contino zeigte den für die Reparaturarbeiten zuständigen Handwerkern die beiden Stellen, wo die Platten entfernt und die

Rohrleitungen freigelegt werden mussten. "Dabei zeigte sich, dass dort ein Teil der Rohre Risse aufwies oder gebrochen war. Damit wurden die Ergebnisse der thermografischen Untersuchung bestätigt; ein weiterer Beweis für die Tatsache, dass sich mit dieser Methode Problemstellen exakt lokalisieren lassen."

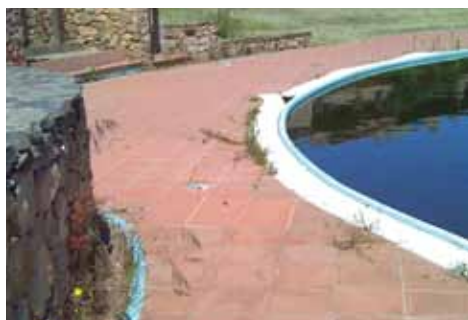
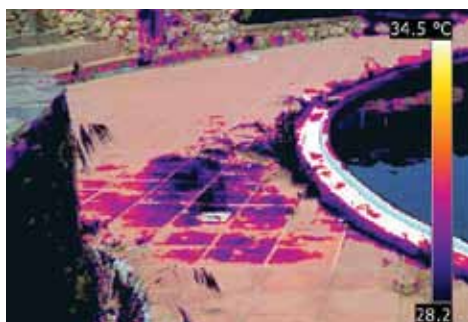
Diese Bilder zeigen, wie sich Digital- und Wärmeaufnahme mittels Thermal Fusion oder Bild-im-Bild-Funktion zusammensetzen lassen.

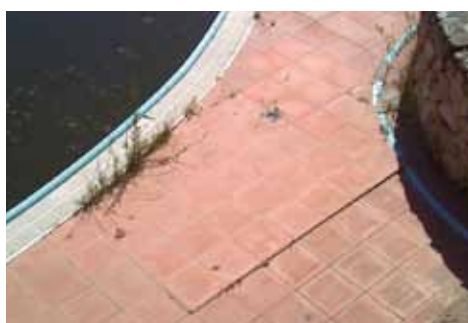
Eine erste Untersuchung lieferte nicht genug Hinweise auf ein Leck, darum ging Fabrizio Contino noch einen Schritt weiter. Er verstopfte den Auslass der Poolreinigungssysteme, um den Wasserdruck in den Rohren zu erhöhen. "Die Platten wurden von der Sonne aufgewärmt, folglich würde dort, wo wir das Leck vermuteten, das entweichende Wasser die entsprechenden Platten herunterkühlen. So führten wir nach 2 Stunden Wartezeit eine zweite Untersuchung durch und verglichen die beiden Aufnahmen miteinander. Und genau wie wir vermutet hatten, wurden die beiden verdächtigen Bereiche auf den Wärmebildern der zweiten Aufnahme kälter dargestellt. Man kann also sagen, dass wir die Sonne als Infrarotstrahler genutzt haben."

Digital- und Wärmebild von einem der beiden verdächtigen Bereiche.

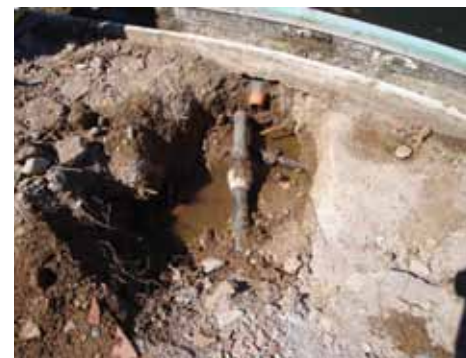
Nach Auswertung der Ergebnisse der thermografischen Untersuchung wurden die Handwerkern beauftragt, die Platten an den Stellen mit den vermuteten Undichtigkeiten zu entfernen und die gebrochenen oder gerissenen Rohrleitungen zu suchen.
