Die Wärmebildtechnik unterstützt die Berliner Wasserbetriebe dabei, für einen unterbrechungsfreien Service zu sorgen.

'Wir können uns einfach keine Ausfallzeiten leisten'

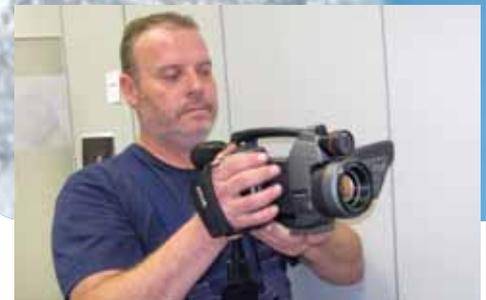
Instandhaltungsingenieur Thorsten Krämer überprüft einen Sicherungskasten mit der FLIR P620.

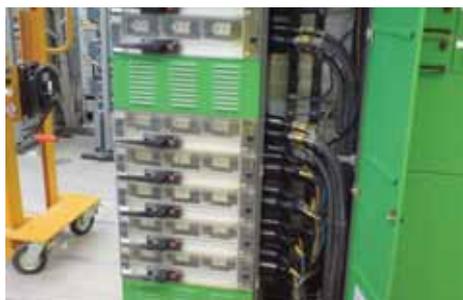
Krämer: "Insbesondere die Bild-im-Bild-Funktion ist sehr sinnvoll, um in seinem Bericht zu zeigen, wo sich das gemessene Objekt befindet."

Die Berichte werden mit FLIR Reporter Professional erstellt. "Die FLIR Reporter-Software ist sehr einfach zu benutzen und leistet gute Arbeit." Mit FLIR Reporter lassen sich problemlos aussagekräftige und professionelle Berichte erstellen. Mit den neuen Funktionen TripleFusion und Bild-im-Bild, dem neuesten Microsoft Betriebssystem und seiner Word-Kompatibilität ist FLIR Reporter die derzeit leistungsstärkste Software auf dem Markt für die Erstellung von Berichten zu Wärmebildern. "Insbesondere die Bild-im-Bild-Funktion ist sehr sinnvoll, um in seinem Bericht zu zeigen, wo sich das gemessene Objekt befindet."

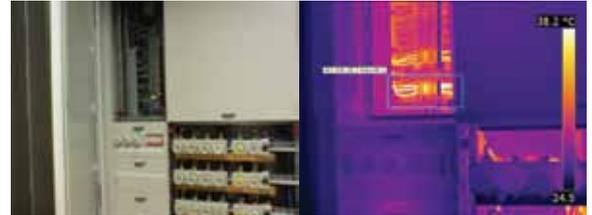
Obwohl diese Ausgangsklemmen wirklich heiß sind, liegen die gemessenen Temperaturen im Normbereich für diese Art der Belastung.
