Solartechnik Stiens setzt FLIR Wärmebildkameras für die Qualitätskontrolle seiner Solarmodule ein

'Wir haben mehrere Lieferanten verglichen, und FLIR war der Gewinner'

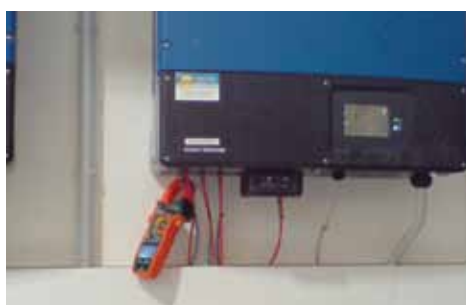
Diese Wechselrichter wandeln den Gleichstrom der Solarmodule in Wechselstrom um.

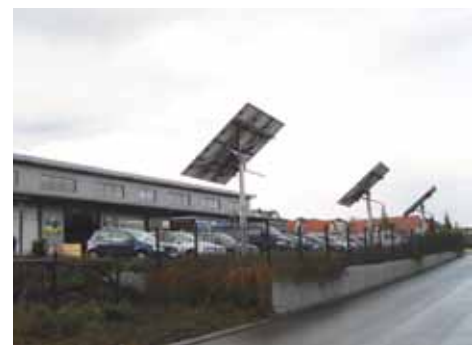
Diese auf Masten montierten Solarmodule lassen sich von hinten untersuchen, um Reflexionen zu minimieren.

Der optimale Ansatz zur Lösung dieses Problems ist die generelle Vermeidung von Reflexionen. "Bei Solarmodulen, die auf einem Dach installiert sind, ist dies nicht immer möglich, aber bei den Modulen

auf dem Parkplatz von Solartechnik Stiens, die auf Masten montiert sind, können Aufnahmen mit einer Wärmebildkamera von der Rückseite des PV-Moduls gemacht werden. Die Rückseite des Moduls reflektiert die Wärmestrahlung nicht so stark, daher lässt sich die Temperatur des PV-Moduls exakter messen."

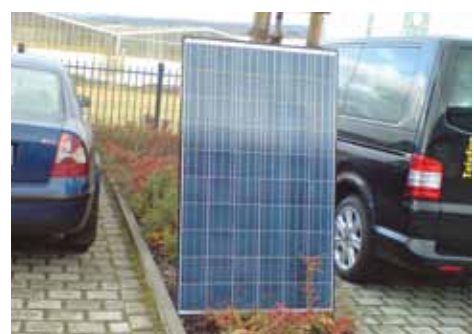
Ein Test mit einem Solarmodul auf dem Parkplatz von Solartechnik Stiens zeigt, dass die heißen Stellen sogar von vorne mühelos auf dem Wärmebild zu erkennen sind.

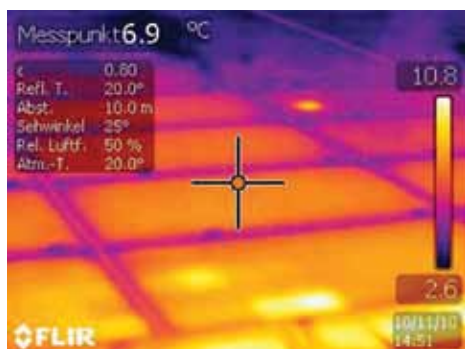
Mittels der Bild-im-Bild-Funktion kann der Bediener das Wärmebild direkt über das entsprechende Realbild legen. Er kann per Tastendruck Wärmebilder einfach innerhalb des Realbilds bewegen sowie ihre Größe und Form verändern.

Mit diesen beiden Funktionen der FLIR T335 lassen sich problemlos aussagekräftige Berichte erstellen und Bilder von möglichen Defekten an Kollegen oder Kunden weiterleiten. Mittels der Bild-im-Bild-Funktion kann der Bediener das Wärmebild direkt über das entsprechende Tageslichtbild legen, das mit der in die T335 integrierten 3,1 Megapixel Digitalkamera aufgenommen wurde. Diese Funktion kombiniert per Knopfdruck die Vorteile des Infrarotbilds mit denen des Realbilds. Der Bediener kann Wärmebilder einfach innerhalb des Tageslichtbilds bewegen sowie ihre Größe und Form verändern.

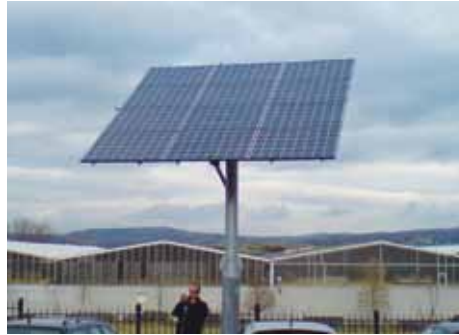
Die heißen Stellen auf diesem Wärmebild, das von der Vorderseite des Solarmoduls aufgenommen wurde, könnten ein Anzeichen dafür sein, dass eine Vielzahl von Zellen ineffizient arbeitet.

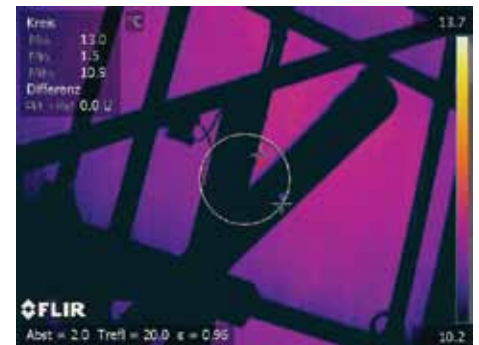
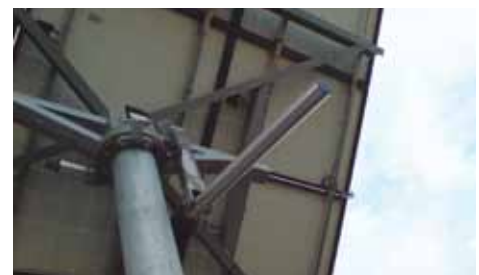
Die Untersuchung von der Rückseite zeigt keine heißen Stellen; die heißen Stellen in dem vorhergehenden Wärmebild, das von vorne aufgenommen wurde, waren durch Reflexionen bedingt.

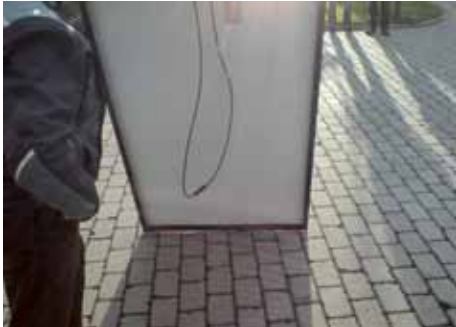
Diese von der Rückseite desselben Solarmoduls aufgenommenen Bilder zeigen deutlich weniger Reflexionen als die Aufnahmen von vorne und lassen dadurch wesentlich exaktere Temperaturmessungen zu.

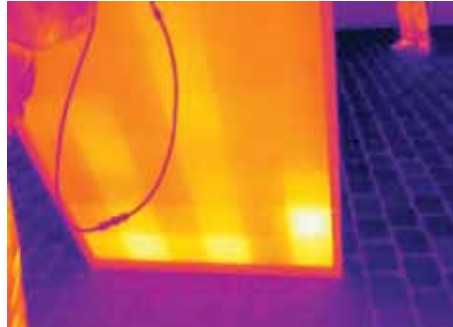
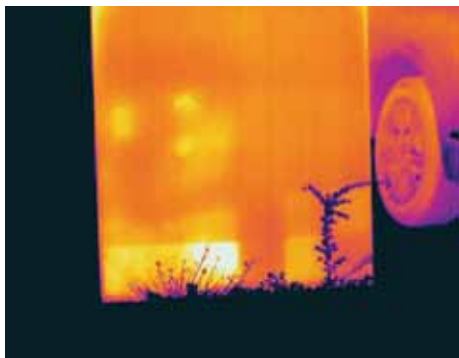
Diese heißen Stellen scheinen auf ineffiziente Solarzellen hinzuweisen, eine nähere Untersuchung zeigt jedoch, dass mehrere dieser Stellen durch die reflektierte Wärme der vor dem Modul stehenden Personen entstanden sind.
